PRÜFBERICHT

40-38/09

Auftraggeber und Hersteller	Fa. Salamander Industrie-Produkte GmbH Jakob-Sigle-Str. 58 D-86842 Türkheim
Bezeichnung des Prüfgegenstandes	1-flg. DK-Fenstertüre 1380mm x 2480mm, 1 Drehkipplügel gemäß Zeichnung Seite 1
Prüfauftrag / Prüfgrundlage und Prüfergebnis	Nachweis der Leistungseigenschaften : - Luftdurchlässigkeit gemäß EN 1026 Klasse 4 - Schlagregendichtheit gemäß EN 1027 Klasse 6A - Widerstand gegen Windlast. gemäß EN 12211 Klasse C3 - Tragfähigkeit von Sicherheitsvorrichtungen Bestanden - Bedienkräfte gemäß EN 12046-1 Klasse 1
Datum der Prüfung	23. Juli 2009
Ort der Prüfung	PIV Prüfinstitut Schlösser und Beschläge Velbert D-42551 Velbert, Wallstr. 41
Datum des Prüfberichtes	30. September 2009
Umfang des Prüfberichtes	1 Seite Deckblatt 23 Seiten Anlagen
Zusatzbedingungen zu diesem Prüfbericht	1. Es gelten unsere Geschäftsbedingungen 2. Die Prüfergebnisse beziehen sich nur auf den geprüften Prüfgegenstand 3. Der Prüfbericht darf nicht verändert und nur als Ganzes veröffentlicht werden.

Prüfung der Luftdurchlässigkeit, Diagramme

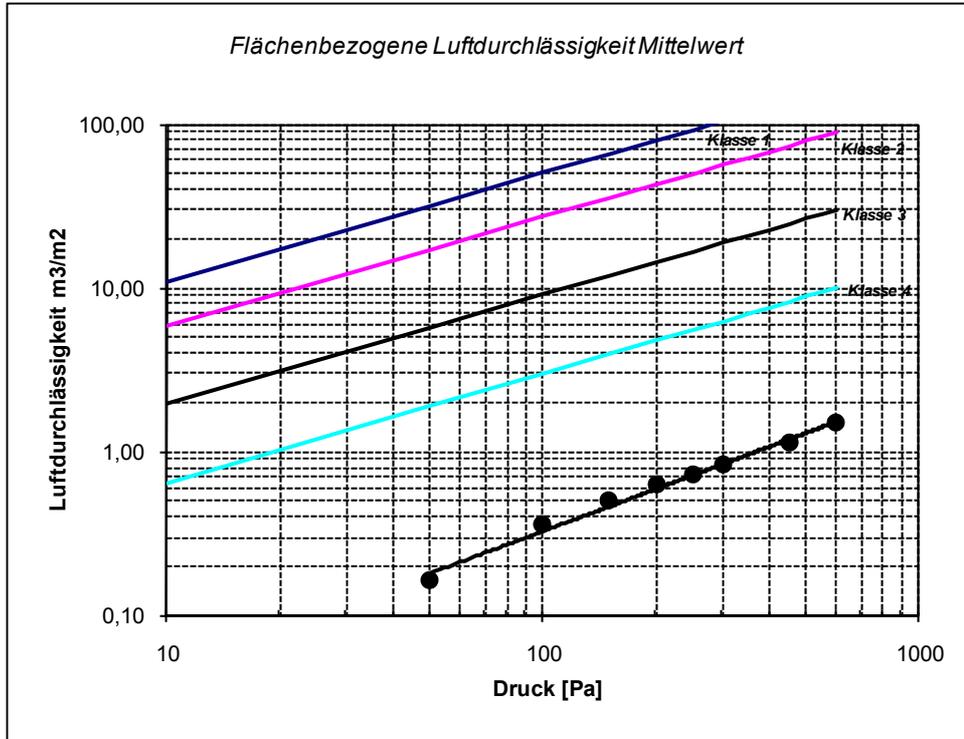
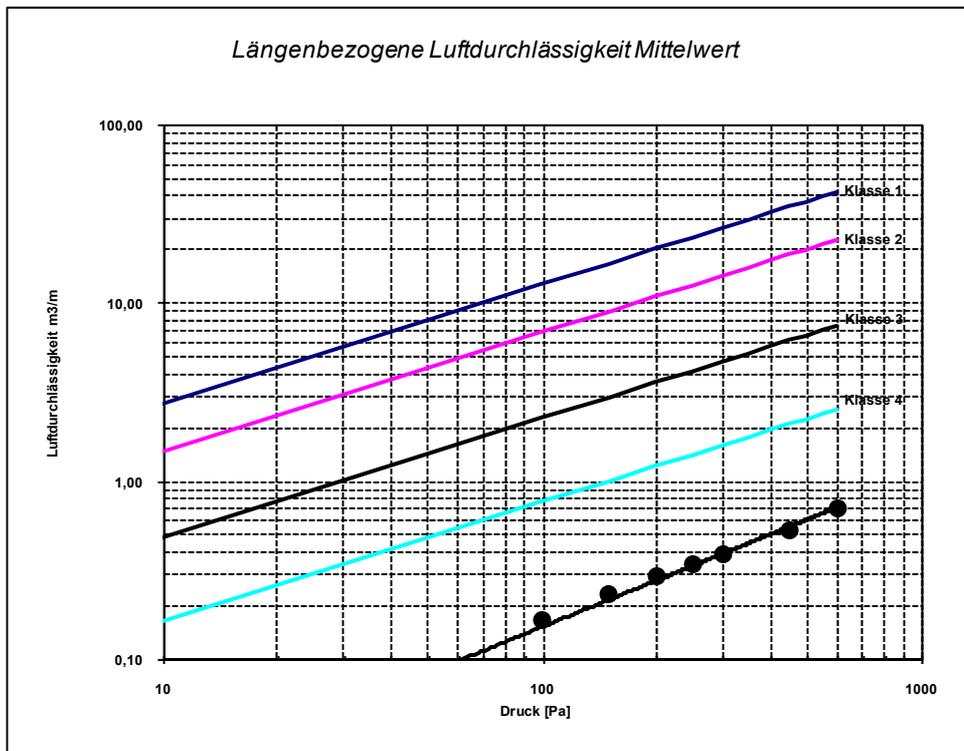
Messwerte Winddruck	Druckdifferenz in Pa		50	100	150	200	250	300	450	600
	Volumenstrom									
absolut	m ³ /h		0,57	1,28	1,86	2,37	2,84	3,3	4,77	6,74
flächenbezogen	m ³ /hm ²		0,167	0,374	0,544	0,693	0,83	0,965	1,395	1,971
längenbezogen	m ³ /hm		0,077	0,173	0,251	0,32	0,384	0,446	0,645	0,911

Messwerte Windsog	Druckdifferenz in Pa		50	100	150	200	250	300	450	600
	Volumenstrom									
absolut	m ³ /h		0,55	1,17	1,55	1,89	2,17	2,42	3,02	3,53
flächenbezogen	m ³ /hm ²		0,161	0,342	0,453	0,553	0,635	0,708	0,883	1,032
längenbezogen	m ³ /hm		0,074	0,158	0,209	0,255	0,293	0,327	0,408	0,477

Mittelwert Winddruck und Windsog	Druckdifferenz in Pa		50	100	150	200	250	300	450	600
	Volumenstrom									
absolut	m ³ /h		0,56	1,225	1,705	2,13	2,505	2,86	3,895	5,135
flächenbezogen	m ³ /hm ²		0,164	0,358	0,499	0,623	0,732	0,836	1,139	1,501
längenbezogen	m ³ /hm		0,076	0,166	0,23	0,288	0,339	0,386	0,526	0,694

Referenzluftdurchlässigkeit bezogen auf die Gesamtfläche	Q100 =	0,33 m ² /hm ²
Referenzluftdurchlässigkeit bezogen auf die Fugenlänge	Q100 =	0,15 m ² /hm
Luftdurchlässigkeit bezogen auf die Gesamtfläche:	Klasse	4
Luftdurchlässigkeit bezogen auf die Fugenlänge	Klasse	4

Gesamtklassifizierung nach DIN EN 12207	Klasse	4
--	---------------	----------

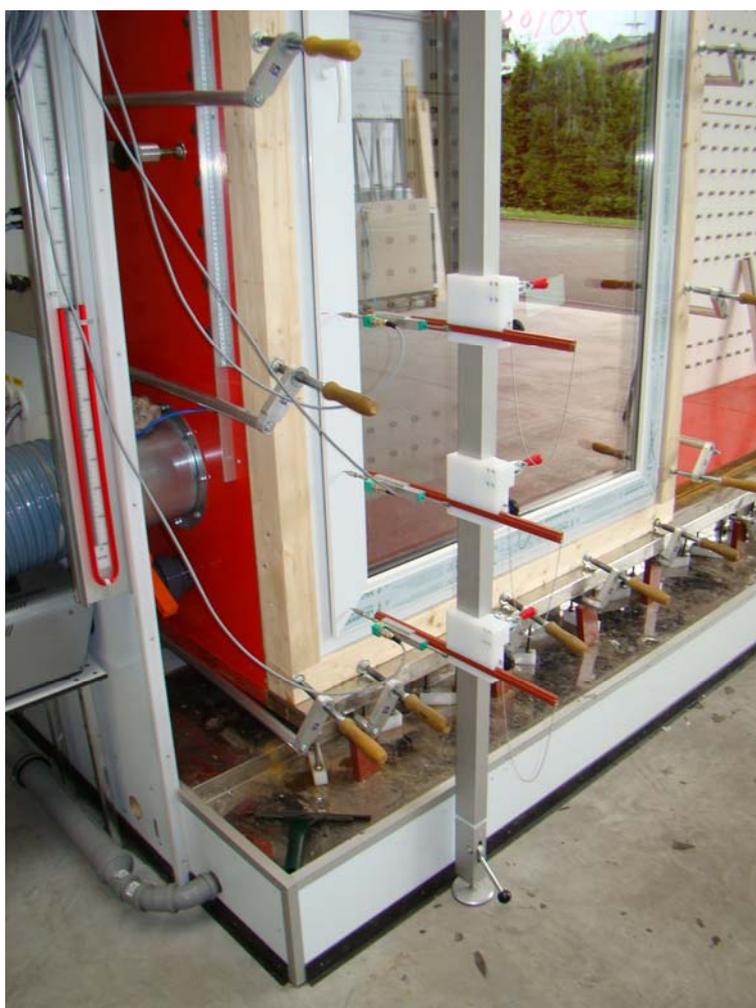
Skizze der Messpunkte:

Als Messbereich wurde der größte Verriegelungsabstand am Profil gewählt

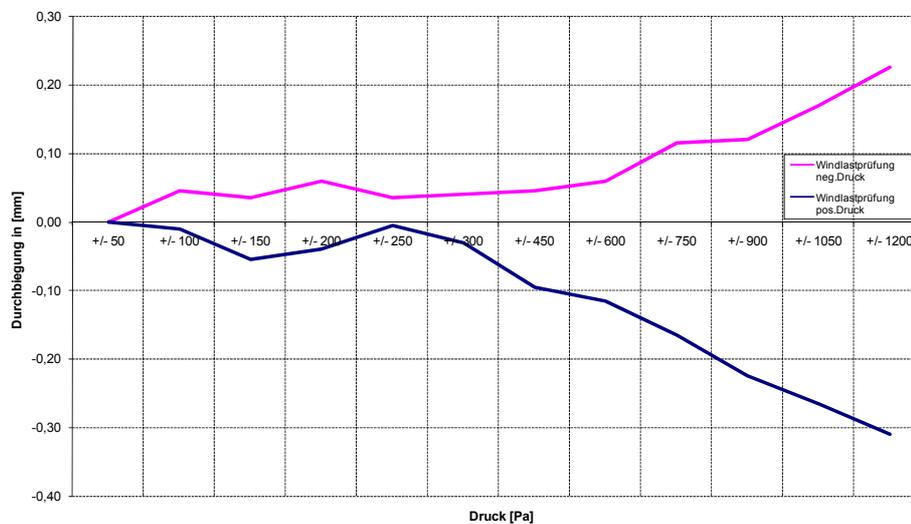
Windlast Durchbiegung +/- 1200 Pa

Positiver Druck					
Druck [Pa]	Wegaufnehmer			Gesamt- verformung	relative Durchbiegung
	1	2	3		
50	0	0	0	0,00	---
100	0	-0,12	-0,22	-0,01	1/ 66000
150	0	-0,24	-0,37	-0,06	1/ 12000
200	-0,12	-0,37	-0,54	-0,04	1/ 16500
250	-0,17	-0,46	-0,74	-0,01	1/ 132000
300	-0,22	-0,61	-0,94	-0,03	1/ 22000
450	-0,37	-1,01	-1,46	-0,10	1/ 6947
600	-0,54	-1,4	-2,03	-0,12	1/ 5739
750	-0,72	-1,8	-2,55	-0,17	1/ 4000
900	-0,86	-2,19	-3,07	-0,23	1/ 2933
1050	-1,06	-2,59	-3,59	-0,27	1/ 2491
1200	-1,29	-3,06	-4,21	-0,31	1/ 2129
Bleibende Verformung bei Druck 0, 1 Minute	0	0	0	0	-

Negativer Druck					
Druck [Pa]	Wegaufnehmer			Gesamt- verformung	relative Durchbiegung
	1	2	3		
-50	0	0	0	0,00	---
-100	0	0	0,09	0,05	1/ 14667
-150	0	0,12	0,17	0,04	1/ 18857
-200	0	0,22	0,32	0,06	1/ 11000
-250	0,09	0,29	0,42	0,04	1/ 18857
-300	0,14	0,39	0,56	0,04	1/ 16500
-450	0,29	0,66	0,94	0,05	1/ 14667
-600	0,44	0,96	1,36	0,06	1/ 11000
-750	0,59	1,3	1,78	0,12	1/ 5739
-900	0,77	1,62	2,23	0,12	1/ 5500
-1050	0,91	1,95	2,65	0,17	1/ 3882
-1200	1,14	2,34	3,09	0,23	1/ 2933
Bleibende Verformung bei Druck 0, 1 Minute	0	0	0	0	-

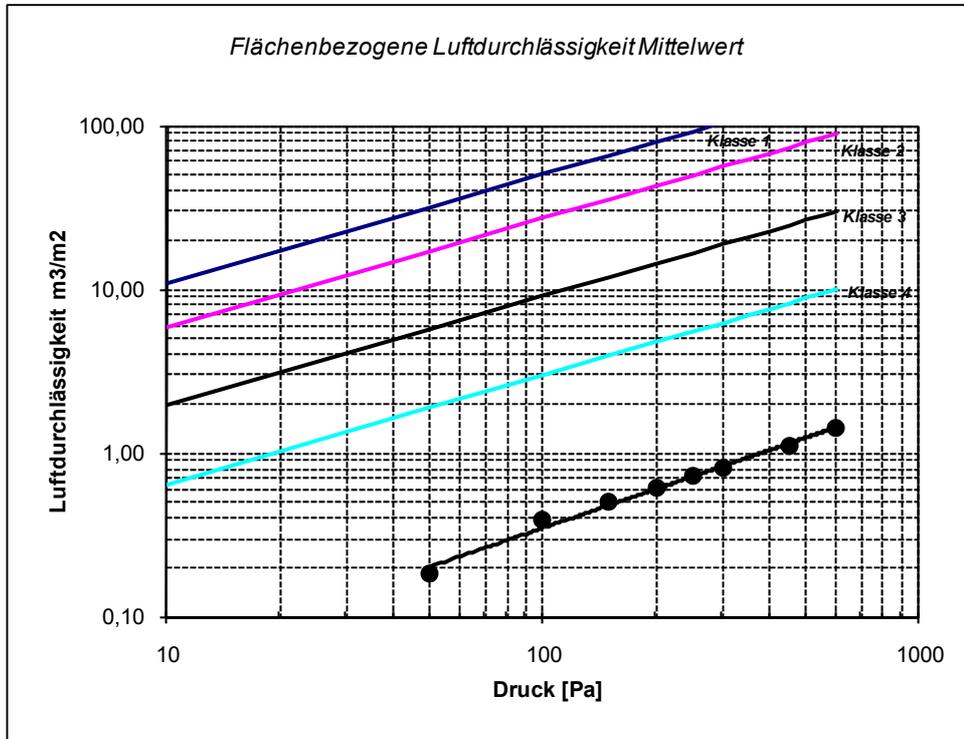
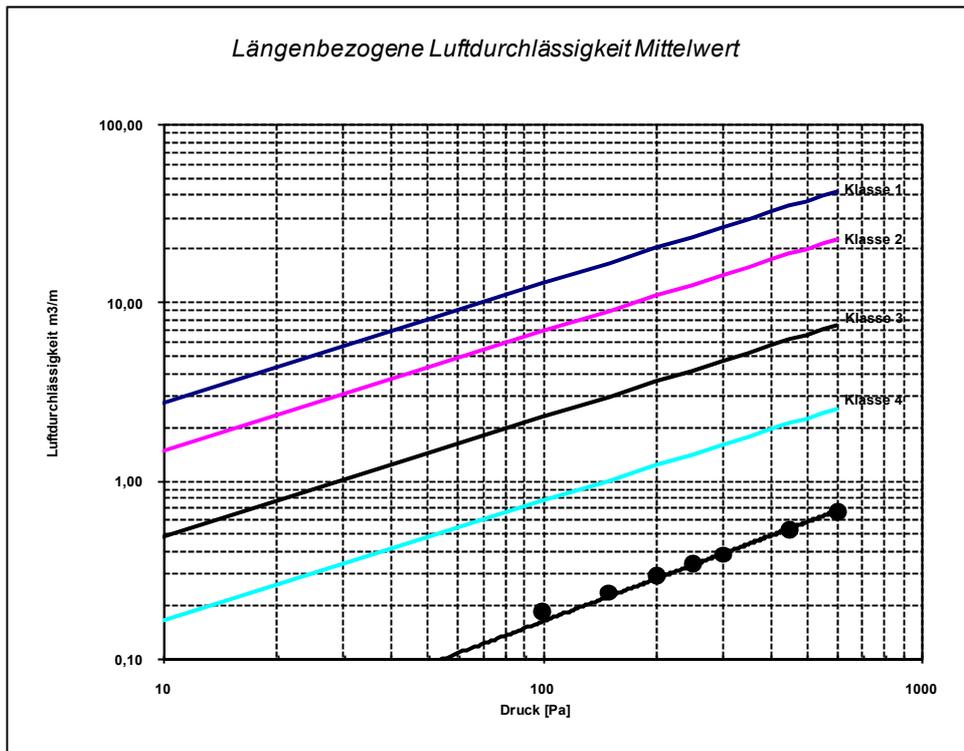
Diagramme, Wiederholung der Prüfung auf Luftdurchlässigkeit

Messwerte	Druckdifferenz in Pa		50	100	150	200	250	300	450	600
	Volumenstrom									
Winddruck	absolut	m ³ /h	0,64	1,49	1,86	2,32	2,84	3,32	4,72	6,3
	flächenbezogen	m ³ /hm ²	0,187	0,436	0,544	0,678	0,83	0,971	1,38	1,842
	längenbezogen	m ³ /hm	0,086	0,201	0,251	0,314	0,384	0,449	0,638	0,851

Messwerte	Druckdifferenz in Pa		50	100	150	200	250	300	450	600
	Volumenstrom									
Windsog	absolut	m ³ /h	0,6	1,19	1,57	1,91	2,13	2,29	2,95	3,5
	flächenbezogen	m ³ /hm ²	0,175	0,348	0,459	0,558	0,623	0,67	0,863	1,023
	längenbezogen	m ³ /hm	0,081	0,161	0,212	0,258	0,288	0,309	0,399	0,473

Mittelwert	Druckdifferenz in Pa		50	100	150	200	250	300	450	600
	Volumenstrom									
Winddruck und Windsog	absolut	m ³ /h	0,62	1,34	1,715	2,115	2,485	2,805	3,835	4,9
	flächenbezogen	m ³ /hm ²	0,181	0,392	0,501	0,618	0,727	0,82	1,121	1,433
	längenbezogen	m ³ /hm	0,084	0,181	0,232	0,286	0,336	0,379	0,518	0,662

Referenzluftdurchlässigkeit bezogen auf die Gesamtfläche	Q100 =	0,35 m ³ /hm ²
Referenzluftdurchlässigkeit bezogen auf die Fugenlänge	Q100 =	0,16 m ³ /hm
Luftdurchlässigkeit bezogen auf die Gesamtfläche:	Klasse	4
Luftdurchlässigkeit bezogen auf die Fugenlänge	Klasse	4

Gesamtklassifizierung nach DIN EN 12207	Klasse	4
--	---------------	----------

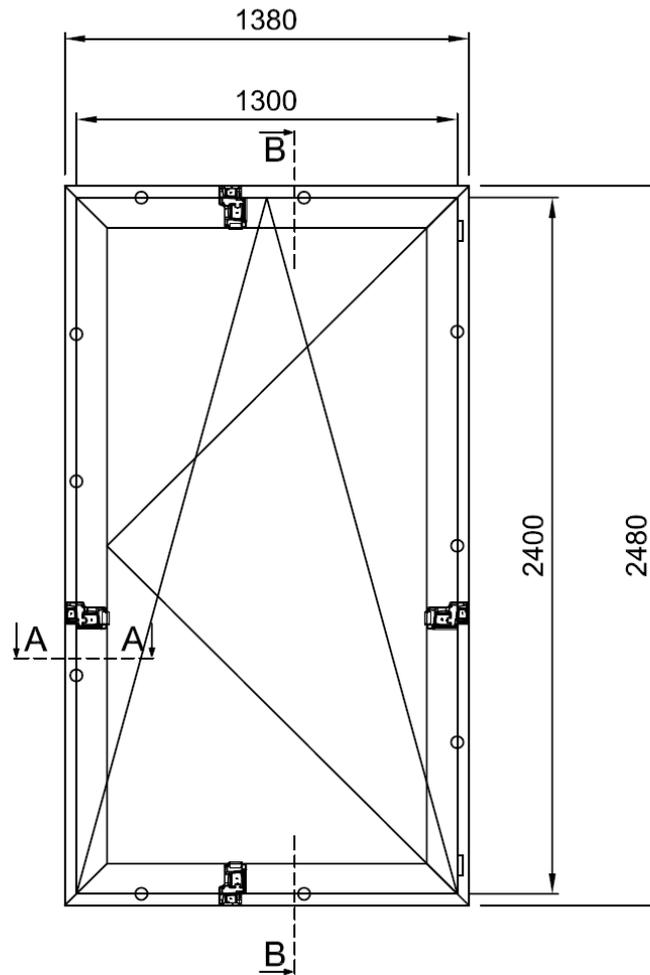
1

- Band/Lager
- Verriegelungen

Beschlag: GU
Isolierglasscheibe: 4 / 14 / 4 / 14 / 4
Scheibenabmaß: 1122 x 2222 mm

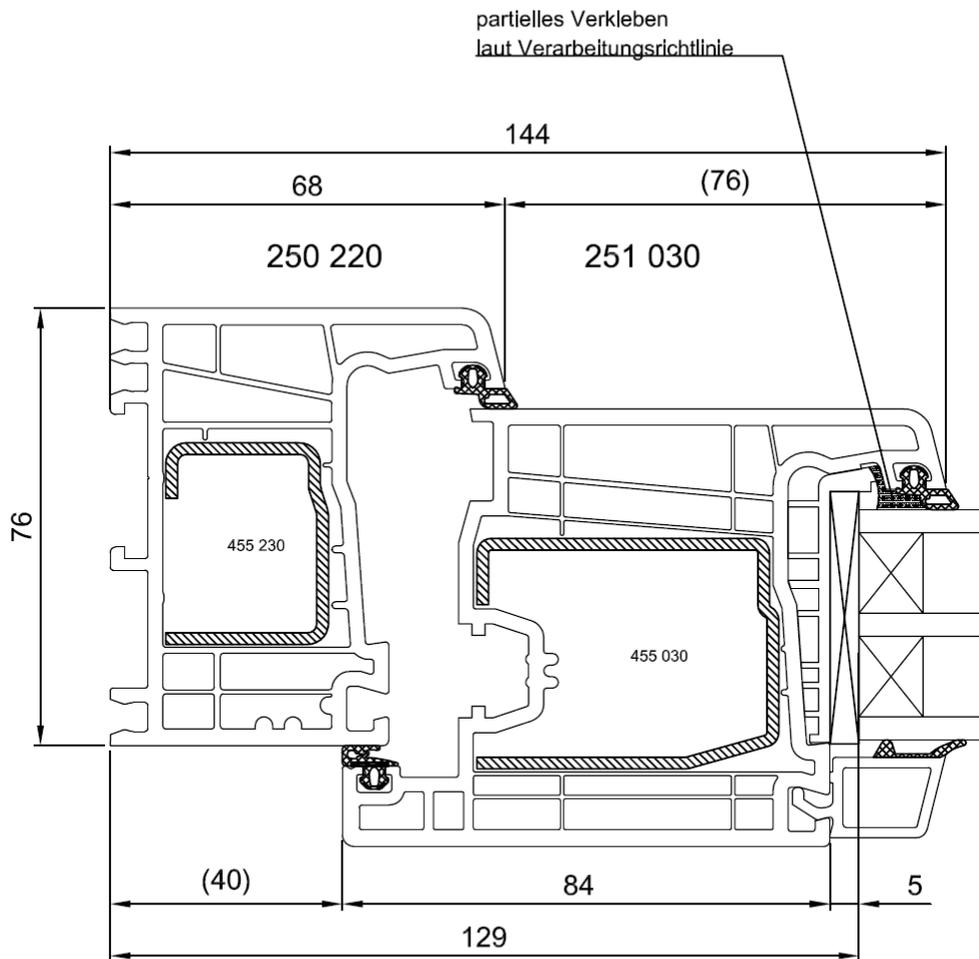
Schnitt A - A

CE Übergröße SL 76

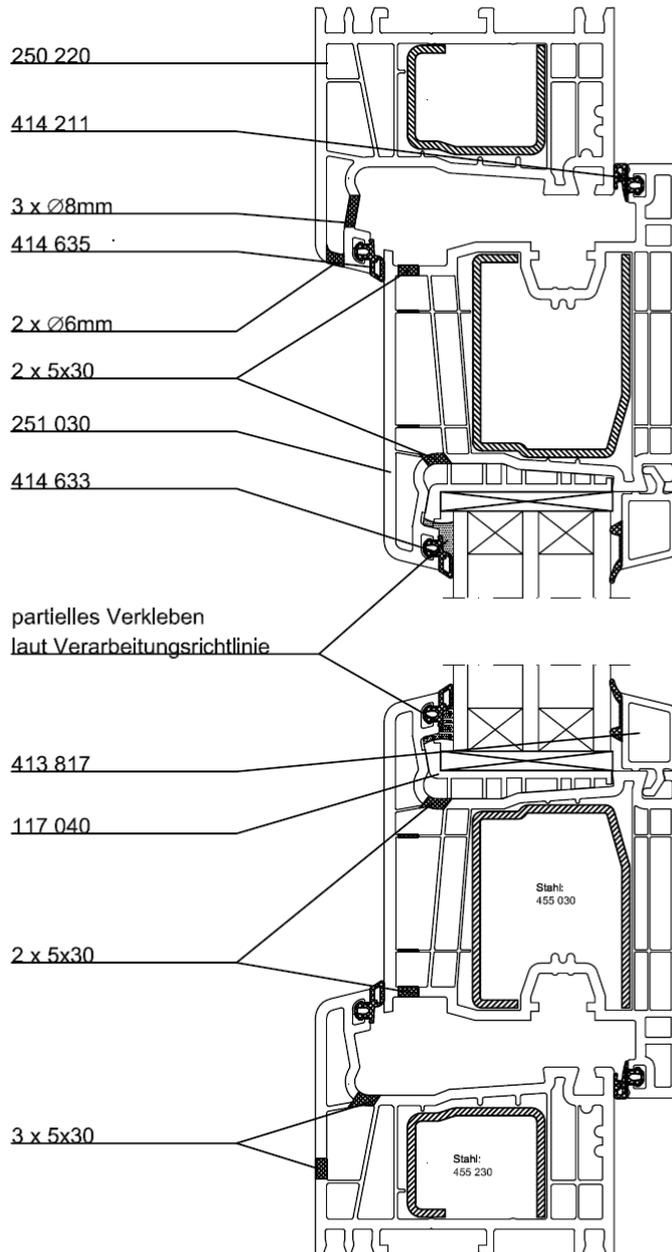
Schnitt B - B

CE Übergröße SL 76
